# موفقیت‌های حاصل از مراقبت وضعیت ماشین‌آلات عمرانی از طریق آنالیز روغن

## چکیده

در این مقاله سعی شده ضمن معرفی روش مراقبت وضعیت از طریق آنالیز روغن بعنوان اقتصادی ترین روش نت ماشین‌آلات عمرانی موفقیت‌هایی که در اثر اجرای این روش در طی چهار سال با آزمایش قریب به ۶۰۰۰ نمونه روغن از سیستم‌های مختلف حدود ۶۰۰ دستگاه از این نوع ماشین‌آلات که منجر به کاهش هزینه تعمیرات و بالا رفتن بهره‌وری و افزایش عمر دستگاه‌ها شده را بیان می‌نماید.

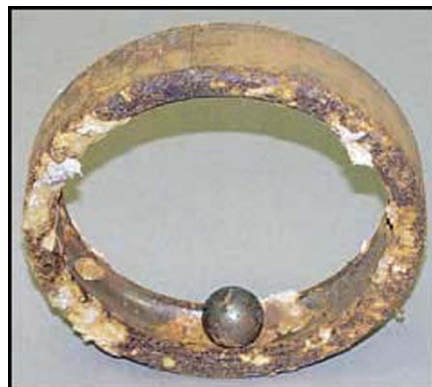
شکل شماره ۳ فرسایش ناشی از نفوذ آب

آلودگی آب مخبرتراز آلوده کننده‌های جامد بوده و اغلب عامل اولیه ایجاد فرسایش سطوح اجزاء داخلی ماشین آلات می باشد. آب علاوه بر اینکه بطور مستقیم روی اجزاء داخلی ماشین آلات اثر گذاشته و موجب فرسایش آنها می گردد بلکه با نفوذ به داخل روانکار قادر است بیش از ۸۰ درصد عمر آن را کاهش دهد. آب ممکن است به سه صورت در داخل روانکار مشاهده شود: ۱- به صورت محلول در روغن ۲- به صورت اشباع (امولسیون) ۳- بیشتر از حالت امولسیون (دو فاز آب آزاد و روغن امولسیون) که بیشترین اثرات فرسایش (بدلیل کاهش تراکم پذیری آب نسبت به روغن و از بین رفتن فیلم روغن هیدروپناتیک) مربوط به این حالت میباشد همچنین بدلیل ایجاد پدیده تردی هیدروژنی در بلبرینگها بیشترین فرسایش ناشی از آب نیز مربوط به سطوح بلبرینگها می باشد. (شکل شماره ۳) (۴).

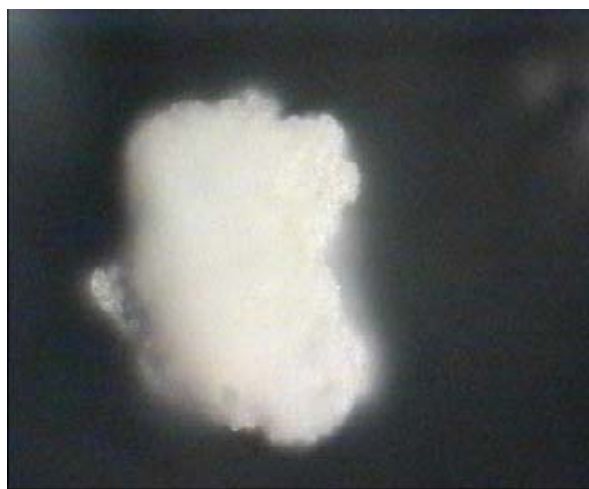
شکل شماره ۶ تکه کنده شده از کاسه نمد با بزرگنمایی
